Technische Kommission des VPI

Den Ursachen von Radbrüchen auf der Spur

Mehrere Radbrüche beschäftigten in letzter Zeit die Technische Kommission des VPI. Vor allem Containerwagen und Waggons des Kombinierten Verkehrs waren betroffen. Ein Adhoc-Meeting sollte Klarheit bringen und zu ersten Maßnahmen führen.

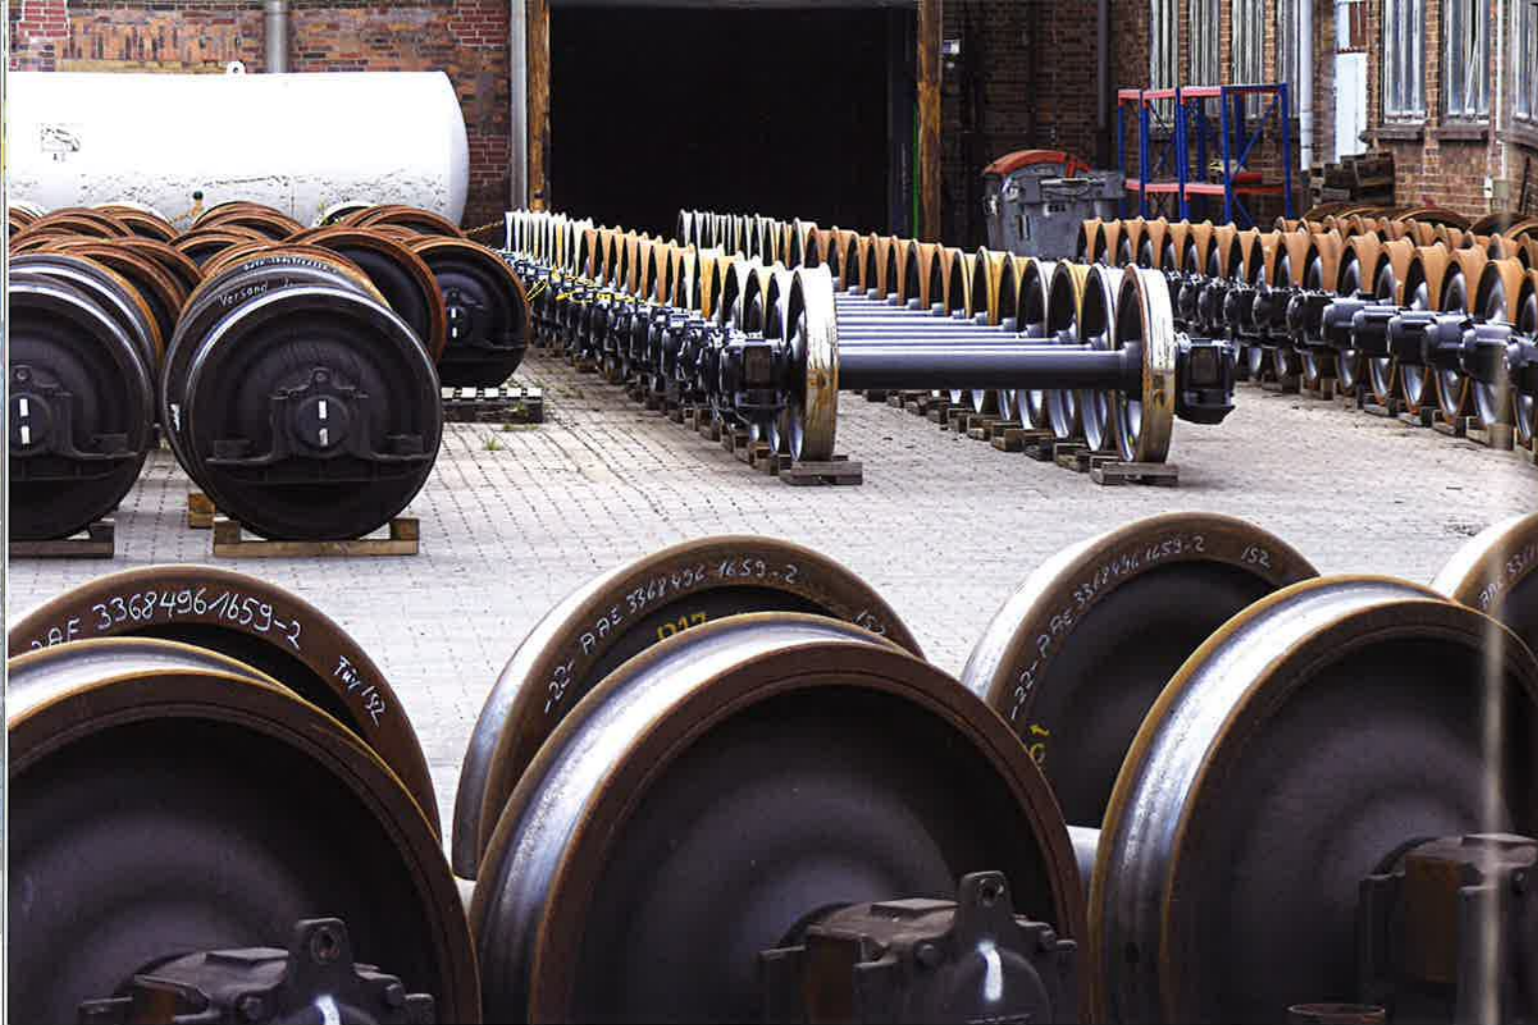
Radsätze nach der Kontrolle.
